SAFETY ALERT

EDISI 11
09 JULI 2025

**DT 1083 TERBAKAR DI
AREA KM 1 CPP1**

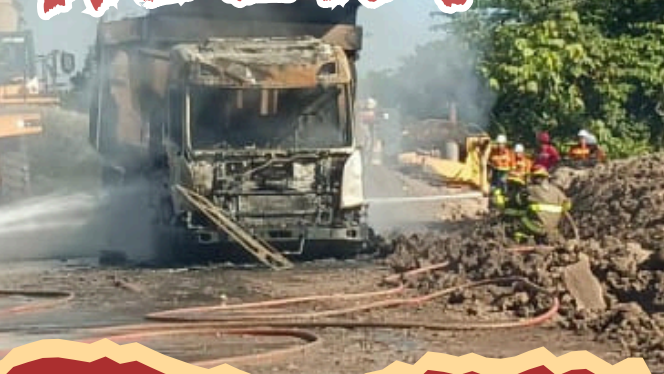
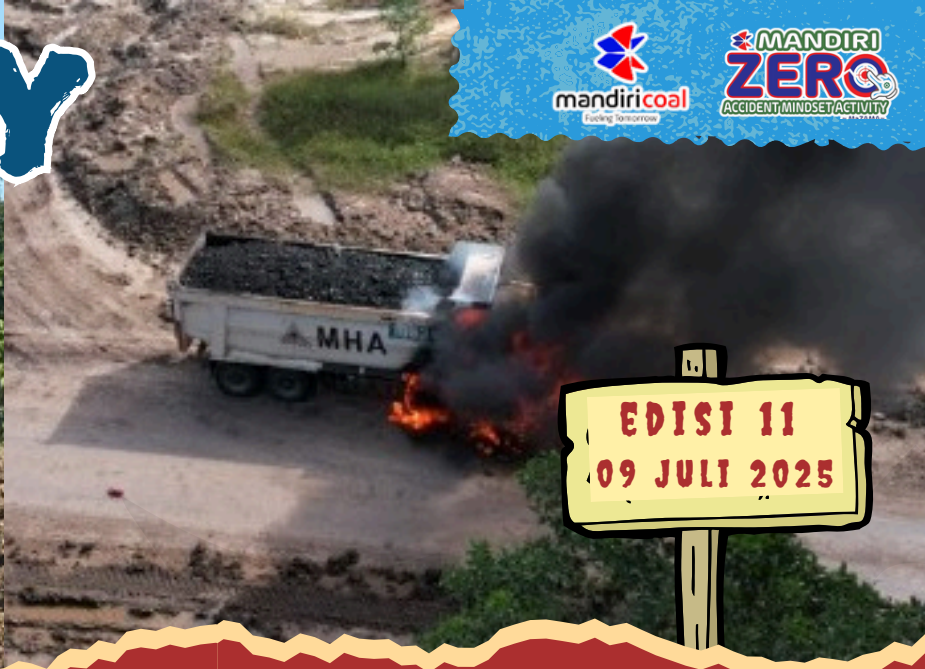
PADA HARI SABTU, 28 JUNI 2025 SEKITAR PUKUL 14:55 WITA TELAH TERJADI KECELAKAAN KATEGORI FIRE CASE DI PT MHA. KEJADIAN BERMULA PADA PUKUL 14:12 WITA, DT 1083 MELAKUKAN PENGISIAN FUEL DAN LANGSUNG MENUJU KE FRONT LOADING SEAM A5 PIT PT MKP. PADA PUKUL 14:25 WITA DT 1083 LOADING BATUBARA DENGAN PC 2144, SETELAH PENUH LANGSUNG MENGARAH KE CPP 1 UNTUK PROSES DUMPING. DT 1083 MELAKUKAN PENIMBANGAN MUATAN PUKUL 14:51 WITA. PADA SAAT SAMPAI DI KM 1, DRIVER DT 1083 MELIHAT ADA ASAP PUTIH TEBAL MUNCUL DI BAGIAN BELAKANG CABIN SEBELAH KANAN. DRIVER DT 1083 BERHENTI DAN MENCOBA MEMADAMKAN MENGGUNAKAN APAR DAN DIBANTU DRIVER DT 2006 YANG BERADA DIBELAKANG UNIT DT 1083, NAMUN API SEMAKIN MEMBESAR DAN MEREKA MENJAUH DARI UNIT YANG TERBAKAR, KEMUDIAN MEMINTA PERTOLONGAN PARA ERT PT MIP DAN WATER TRUCK. PADA PUKUL 17:00 WITA DT 1083 BERHASIL DIPADAMKAN DENGAN BANTUAN FIRE TRUCK ERT MIP DAN WATER TRUCK HD PT RML

1. Pemasangan Kabel jumper baterai yang disatukan dengan Box Emergency Stop yang posisinya melewati Chasis yang bergesekan dengan komponen lain

1. Melepas kabel jumper dari box master swich
2. Merapikan dan Memperbaiki kabel-kabel yang berdekatan dengan hose hydraulic dan fuel system
3. Melakukan pengecekan dan perbaikan jika terdapat ceceran oli maupun fuel (job car)
4. Refresh dan training kepada semua driver terkait penanganan kebakaran pada unit
