SAFETY ALERT

SEORANG MEKANIK TERKENA BESI PALU PADA SAAT AKAN MEMASANG U-BOLT DT 2043

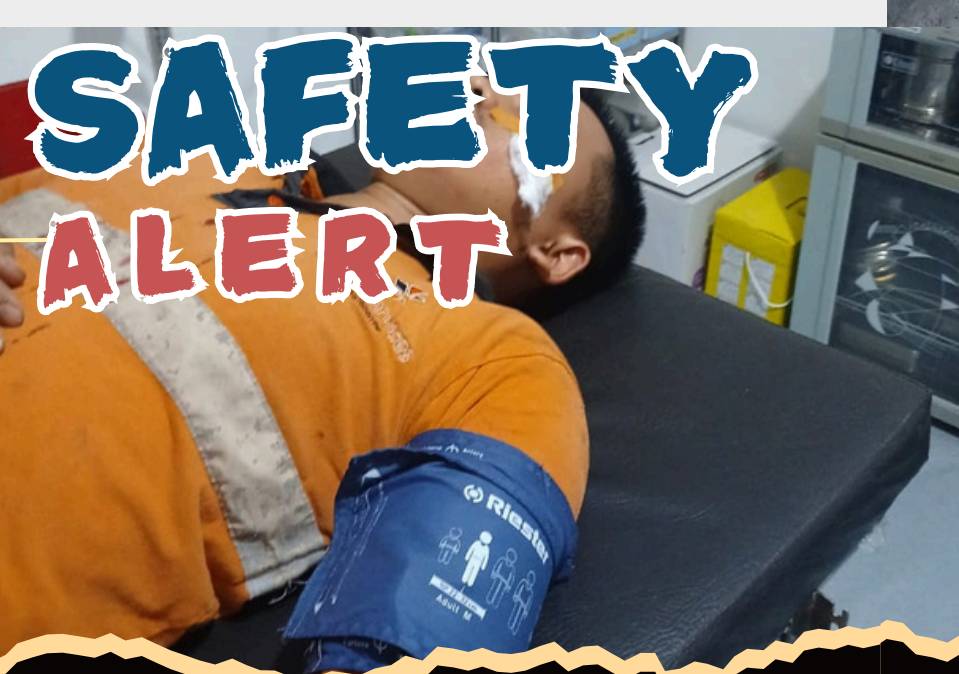
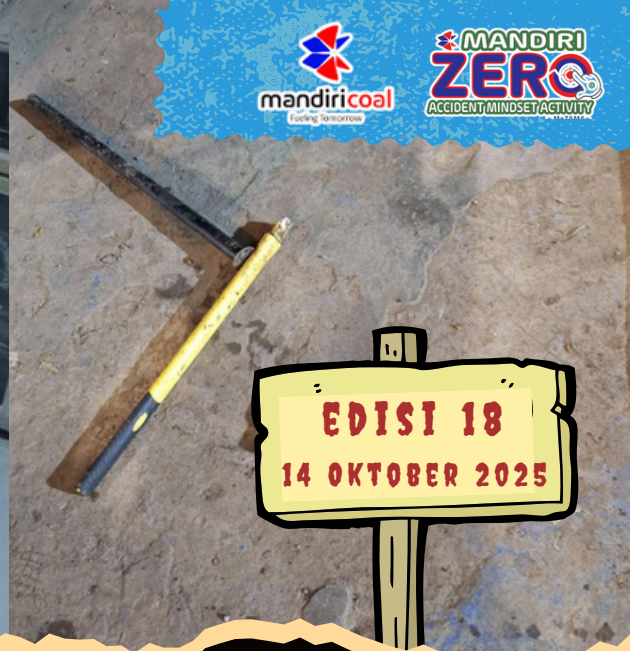
PADA HARI JUMAT TANGGAL 10 OKTOBER SEKITAR PUKUL 01.30 WITA ADA PERBAIKAN UNIT DT 2043 YANG MENGALAMI PATAH U-BOLT. PADA SAAT PEMASANGAN U-BOLT TERDAPAT SPRING YANG TERJEPIT PADA BESI HOLLOW. SATU ORANG MEKANIK MENGGUNAKAN PALU 5KG DAN 1 ORANG MEKANIK MEMEGANG BESI BUTA UNTUK MERAPIKAN SPRING TERSEBUT. PADA SAAT MERAPIKAN, TIBA TIBA BESI PALU TERLEMPAR DARI GAGANGNYA DAN MENGENAI PELIPIS PIPI SEBELAH KIRI MEKANIK YANG MEMEGANG BESI BUTA, KEMUDIAN MEKANIK TERSEBUT MELAPORKAN KEPADA PARAMEDIK UNTUK KEMUDIAN DIBAWA KE KLINIK UNTUK PENANGANAN LEBIH LANJUT.

1. Mekanik dalam melakukan pekerjaan perbaikan U-bolt, tidak sesuai dengan prosedur yang ada.
2. Posisi Mekanik berjongkok di bawah vesel unit DT sehingga tidak bisa menghindari ketika ada benda yang terlempar
3. Penerangan di area bays kurang dari standart (37,5 Lux) dikarenakan ada beberapa bohlam lampu yang mati
4. Mekanik menilai bahwa spring dapat diratakan dengan cara dipukul menggunakan palu

1. Sosialisasi kejadian tersebut dalam agenda P5M dan safety talk
2. Memasukkan item (palu 5KG) dalam list inspeksi perkakas tangan
3. Review IBPR dan JSA pekerjaan Undercarriage
4. Penggantian lampu penerangan workshop dan perbaikan lampu yang mati
