SAFETY ALERT

EDISI 19
01 NOVEMBER 2025

DOZER 375 - 152 MEMBENTUR SISI KIRI HD 785 - 4289 SAAT MELAKUKAN PERGERAKAN MUNDUR

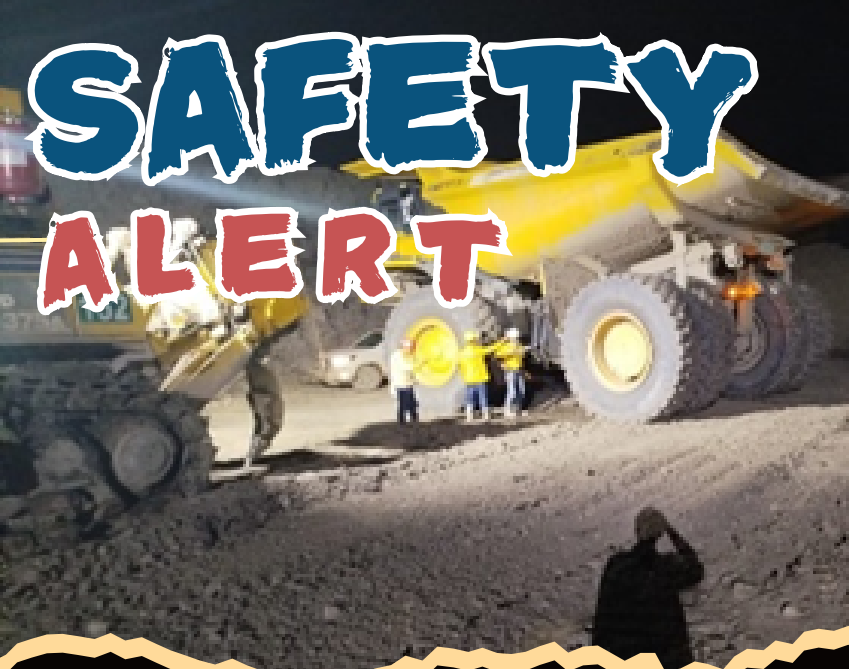
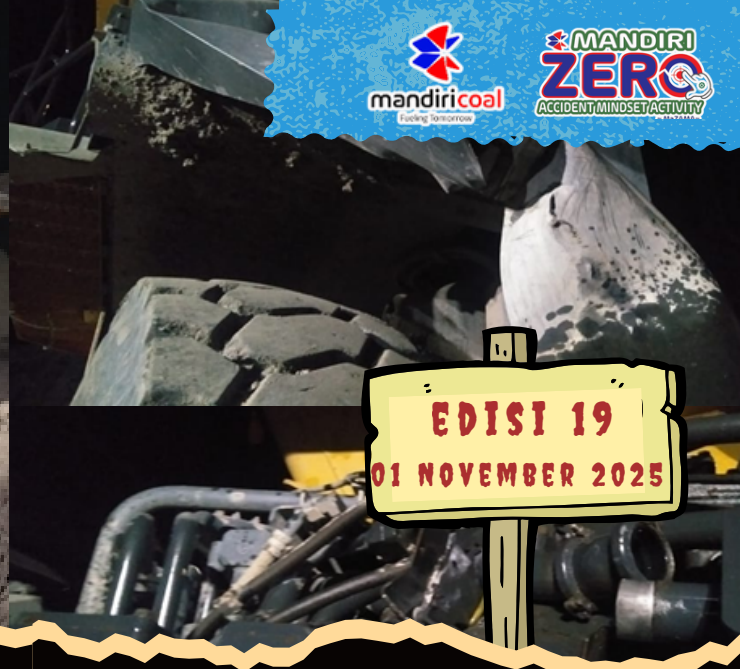
HARI SABTU TANGGAL 25 OKTOBER 2025 PUKUL 20.15 WITA, TERJADI ACIDENT DENGAN KATEGORI PROPERTY DAMAGE YANG MELIBATKAN UNIT HD 4289 DENGAN UNIT DOZER 152 DI AREA FRONT PC 2000 - 2178. KRONOLOGI KEJADIAN BERAWAL PADA SAAT DOZER 152 MELAKUKAN PERAPIHAN AREA FRONT PC 2000 NO.2178. KEMUDIAN DARI ARAH BELAKANG KIRI UNIT HD 4289 MASUK FRONT DAN BERHENTI DI SISI KIRI DOZER 152 YANG MASIH MELAKUKAN PERAPIHAN AREA FRONT PC 2000 - 2178. SEKITAR 3 MENIT KEMUDIAN UNIT HD 4289 BERGERAK MAJU SERONG KEKANAN SAMBIL KOMUNIKASI MELALUI RADIO PRO 5 MENGINFORMASIKAN MELAKUKAN MANUVER DI BELAKANG DOZER 152, NAMUN INFORMASI TERSEBUT TIDAK TERDENGAR OLEH OPT. DOZER 152. SAAT DOZER 152 MELAKUKAN PERGERAKAN MUNDUR ± 10 METER DAN TIDAK MEMPERHATIKAN BAGIAN BELAKANG SEHINGGA SUPPORT POINT RIPPER UNIT DOZER 152 MEMBENTUR SISI KIRI HD 4289 DAN MENGAKIBATKAN KERUSAKAN PADA TANGKI HIDROLIK DAN SPAKBOR KIRI DEPAN.

1. Opt HD 4289 gagal memberikan informasi saat melakukan manuver dibelakang unit dozer 375 - 152
2. Opt Dozer 152 hanya fokus pada bagian depan kanan saat bergerak mundur
3. HD 4289 manuver di belakang unit Dozer 152 yang sedang beroperasi
4. Komunikasi dua arah yang tidak berjalan antara Opt HD 4289 dengan Opt Dozer 152
5. Opt Dozer 152 melakukan pekerjaan perapihan front dengan terburu - buru

1. Refresh pengoperasian HD serta memastikan komunikasi dua arah berjalan saat memasuki front Loading dan area Dumping
2. Refresh pengoperasian unit Dozer dan Prosedur saat mundur.
3. Re- Sosialisai SOP Material Removal kepada driver atau operator
4. Sosialisasi mengenai kejadian tersebut pada saat P5M atau Safety Talk agar kejadian yang sama tidak terulang
