## Insiden **Fatality** yang terjadi di PT Kaltim Prima Coal

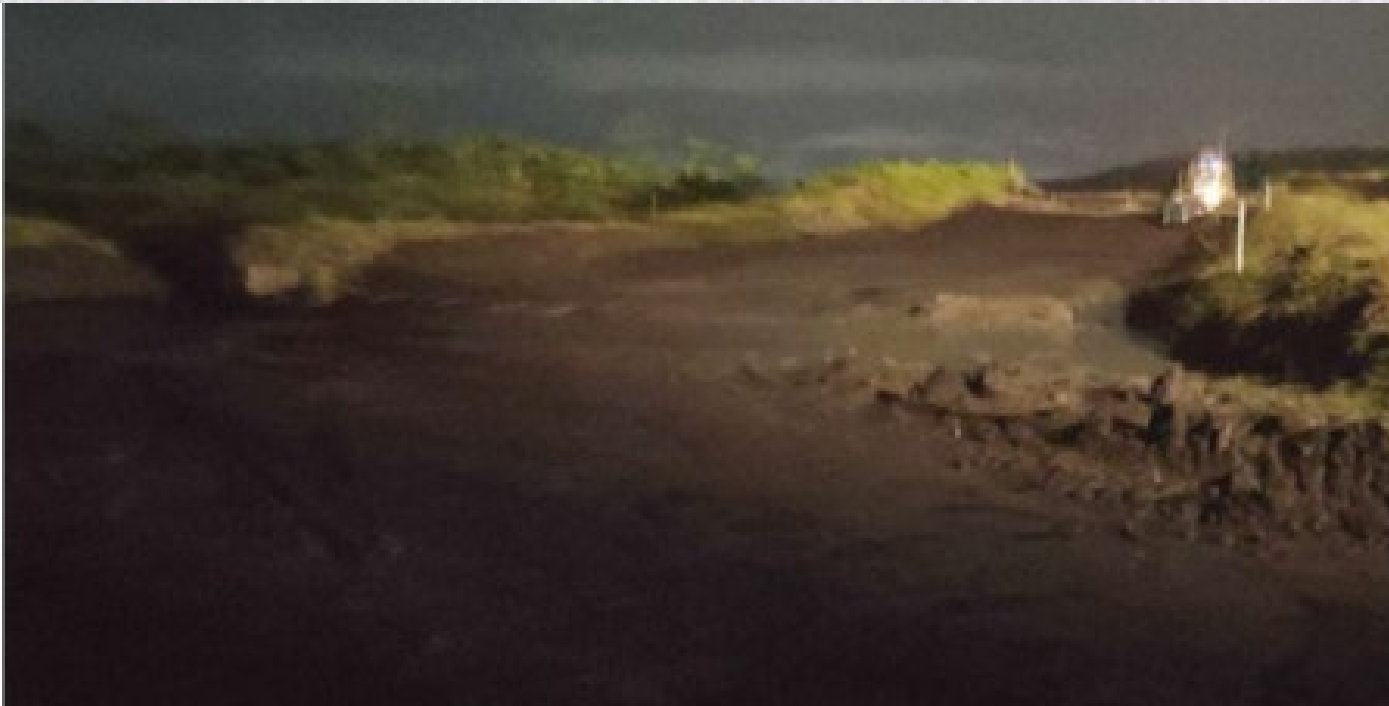
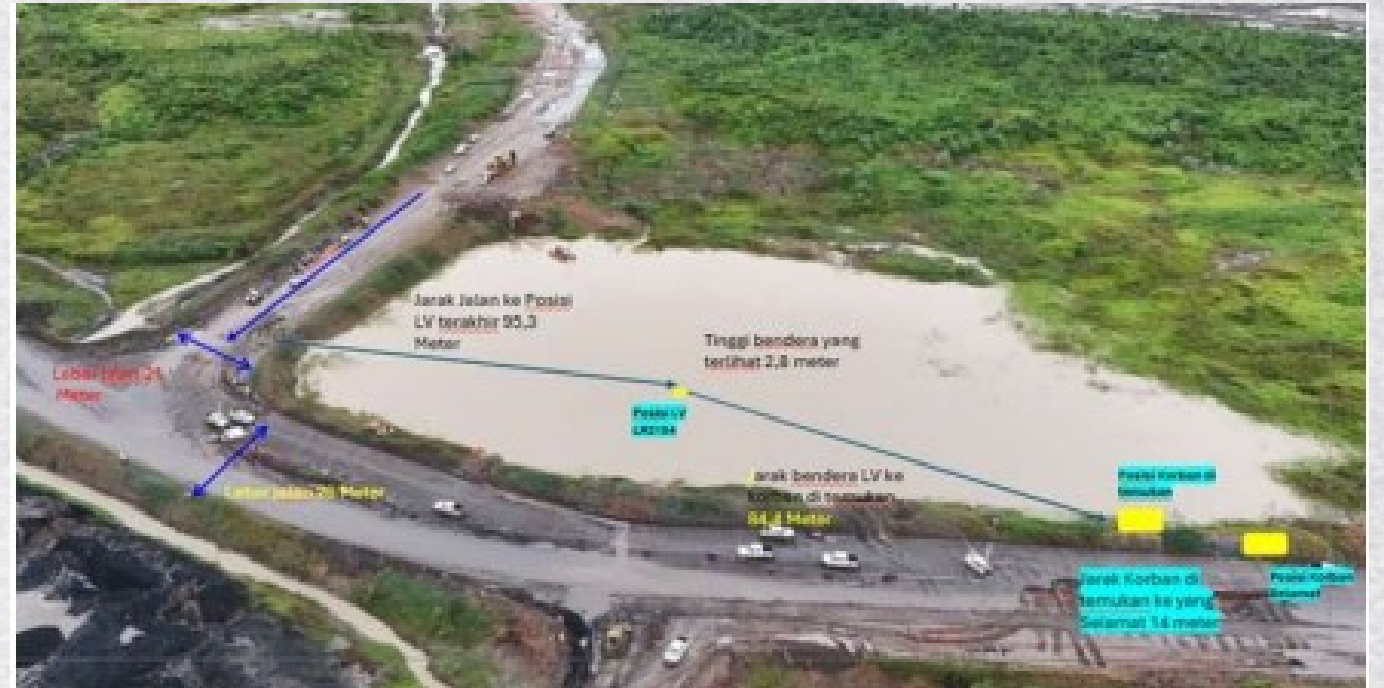
Seorang Driver kendaraan ringan (LR2154) melakukan perjalanan dari Fuel Station Widura menuju Fuel Station Arjuna melalui jalan Manaslu bersama Leading Hand Refueling Crew A dengan tujuan mengantarkan meal box makan malam. **Saat kendaraan LR2154 melintasi genangan air di area jalan Manaslu, bagian belakang kendaraan terseret oleh aliran air hingga kendaraan masuk ke dalam Kolam Manaslu dengan kedalaman ±3 meter.** Setelah kendaraan terendam, kedua orang tersebut berusaha menyelamatkan diri dengan keluar melalui jendela pintu kiri kendaraan dan berenang menuju tepi kolam. Leading Hand Refueling Crew A berhasil mencapai tepi kolam, **sementara Driver LR2154 tidak berhasil mencapai tepi kolam.** Upaya pencarian kemudian dilakukan selama kurang lebih 6 jam. Korban selanjutnya ditemukan di tepi kolam. **Pada saat kejadian, kondisi cuaca sedang hujan sangat lebat dan minim pencahayaan (gelap), dengan data curah hujan tercatat sebesar 123 mm/hari di Stasiun Buraksa.**

- 1 Melakukan mapping area yang berpotensi genangan dan aliran air
- 2 Memperkuat tanggul atau bundwall
- 3 Meningkatkan observasi dan pengawasan pada area kritis, khususnya genangan dengan elevasi di atas jalan.
- 4 Memasang rambu pada area kritikal.
- 5 Mewajibkan driver melakukan observasi sebelum melintasi genangan serta ikut serta refresher tahunan LV bagi pemegang SIMPER.
