## Accident HD 785 No.4301 dan Dozer D85SS No.160

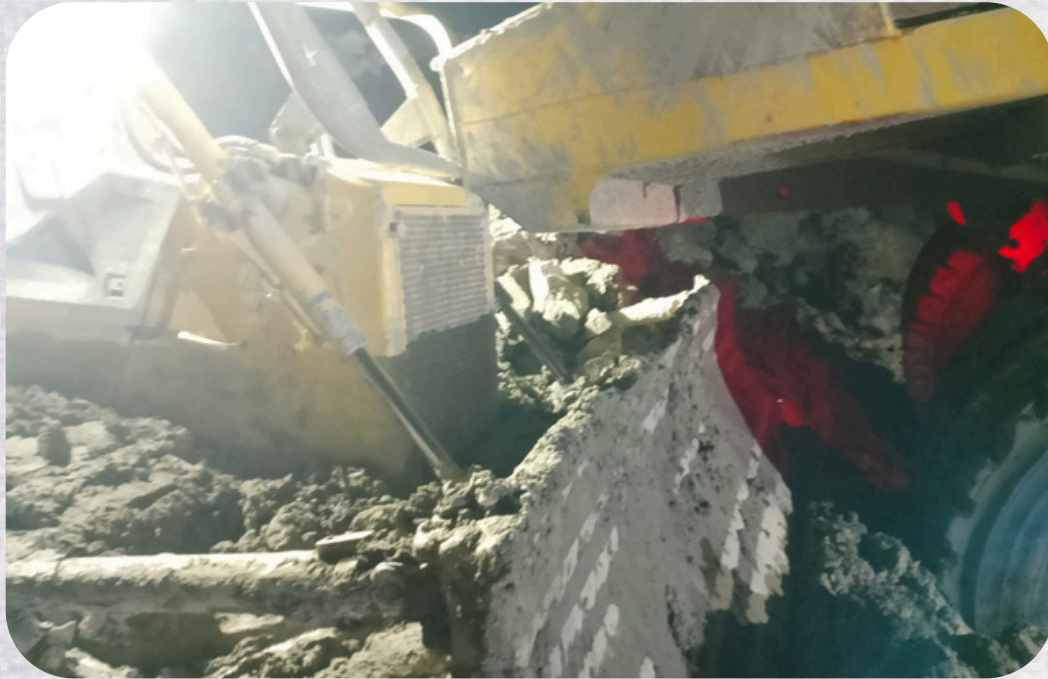
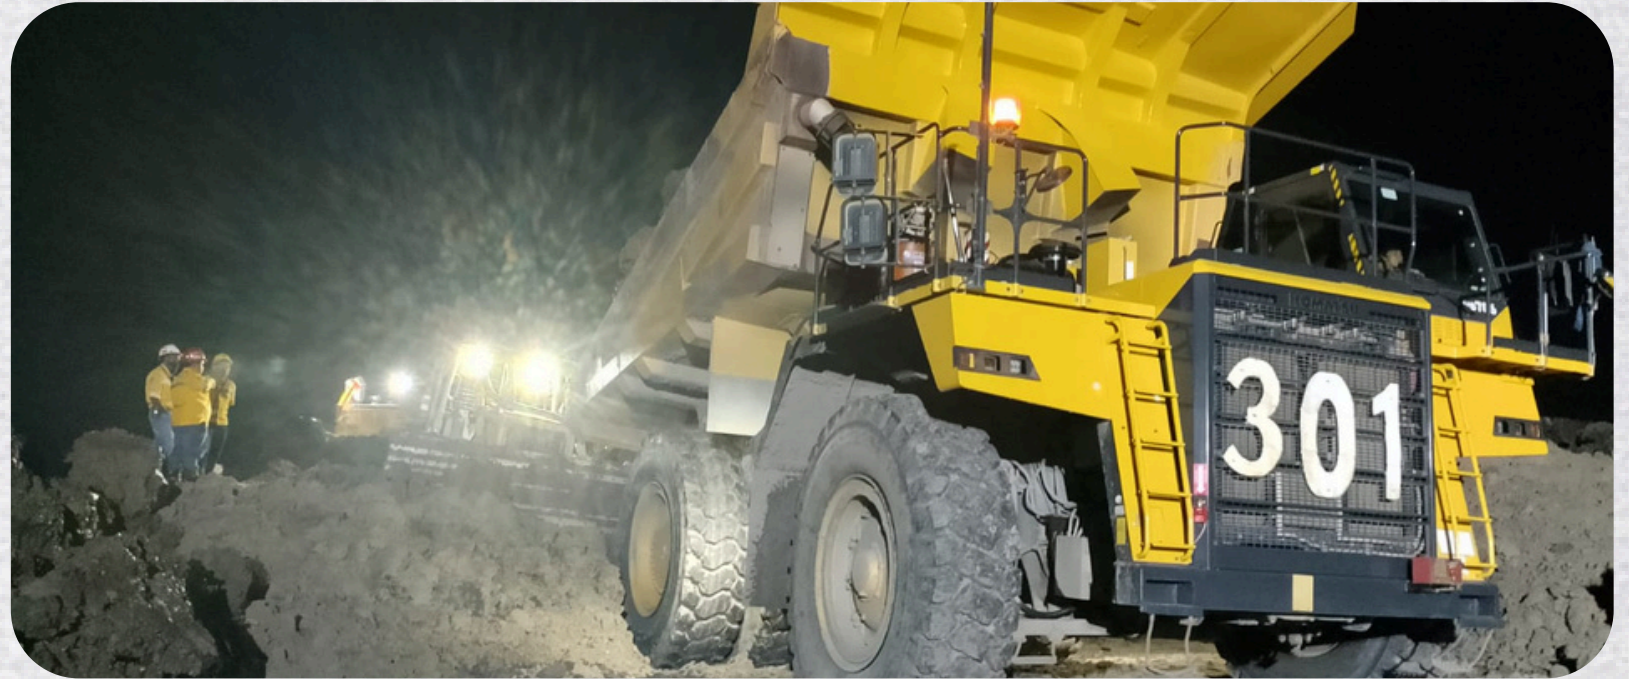
Pada saat Dozer No.160 melakukan pekerjaan dozing/meratakan material pejal di area disposal frame mega mudcell. Sekitar pukul 22.30 wita unit dozer D85SS no.160 mengalami ambles dengan kondisi unit dozer lampu kerja menyala, Pada saat yang sama unit HD no.4301 melakukan manuver dan akan dumping material di area depan unit Dozer tersebut, operator HD No.4301 mengira unit Dozer tersebut akan bergerak Mundur dan tidak mengetahui bahwa unit Dozer tersebut Ambles. Ketika HD no. 4301 melakukan dumping saat vessel terangkat 1 cylinder dump, driver HD no.4301 merasa vessel unit tertahan dan material tidak bergerak turun dari vessel. driver HD no.4301 kemudian menghentikan mengangkat vessel dan berinisiatif keluar kabin untuk mengecek. Saat keluar kabin, Driver HD no.4301 melihat operator Dozer - 160 berada disebelah kanan bawah unit HD 785 - 4301 menginformasikan bahwa vessel unit HD 785 - 4301 mengenai ROPS kabin unit dozer D85SS - 160 dan melaporkan kepada pengawas.

1. Operator pada saat melakukan pergerakan mundur hanya fokus pada spion sebelah kiri
2. Kondisi base material pada Disposal frame Mega mudcell lunak
3. Operator HD berasumsi tidak ada unit dozer yg berada di belakangnya
4. Belum adanya pengendalian terkait pengoperasian unit dozer yang tidak memiliki radio Komunikasi pada area tambang

- 1 Revisi WI Dumping material untuk unit dozer terkait pemasangan radio komunikasi
- 2 Refresh kepada Operator HD no. 4301 tentang pengoperasian HD dan memastikan komunikasi dua arah berjalan saat memasuki front Loading dan area Dumpingan
- 3 Melakukan sosialisasi mengenai kejadian tersebut pada saat P5M atau Safety Talk agar kejadian yang sama tidak terulang
