## Accident DT 2037 Rebah

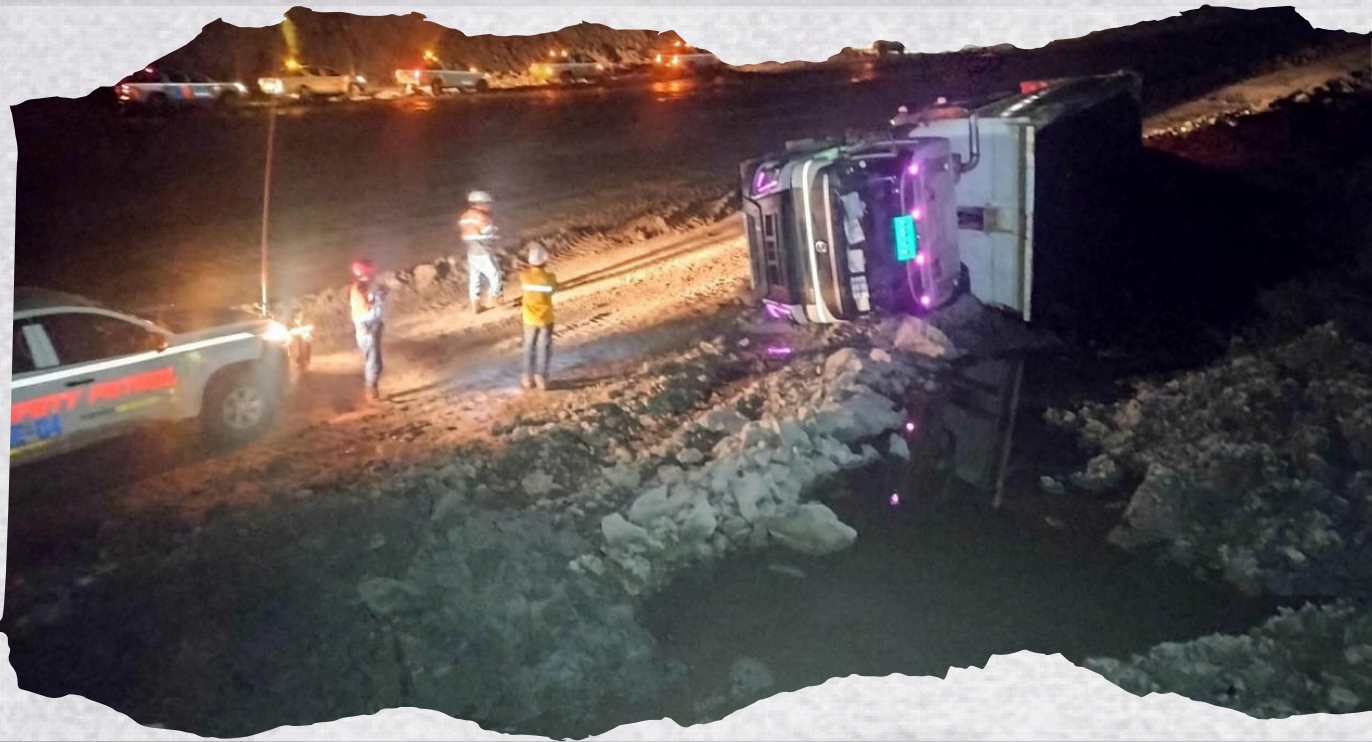
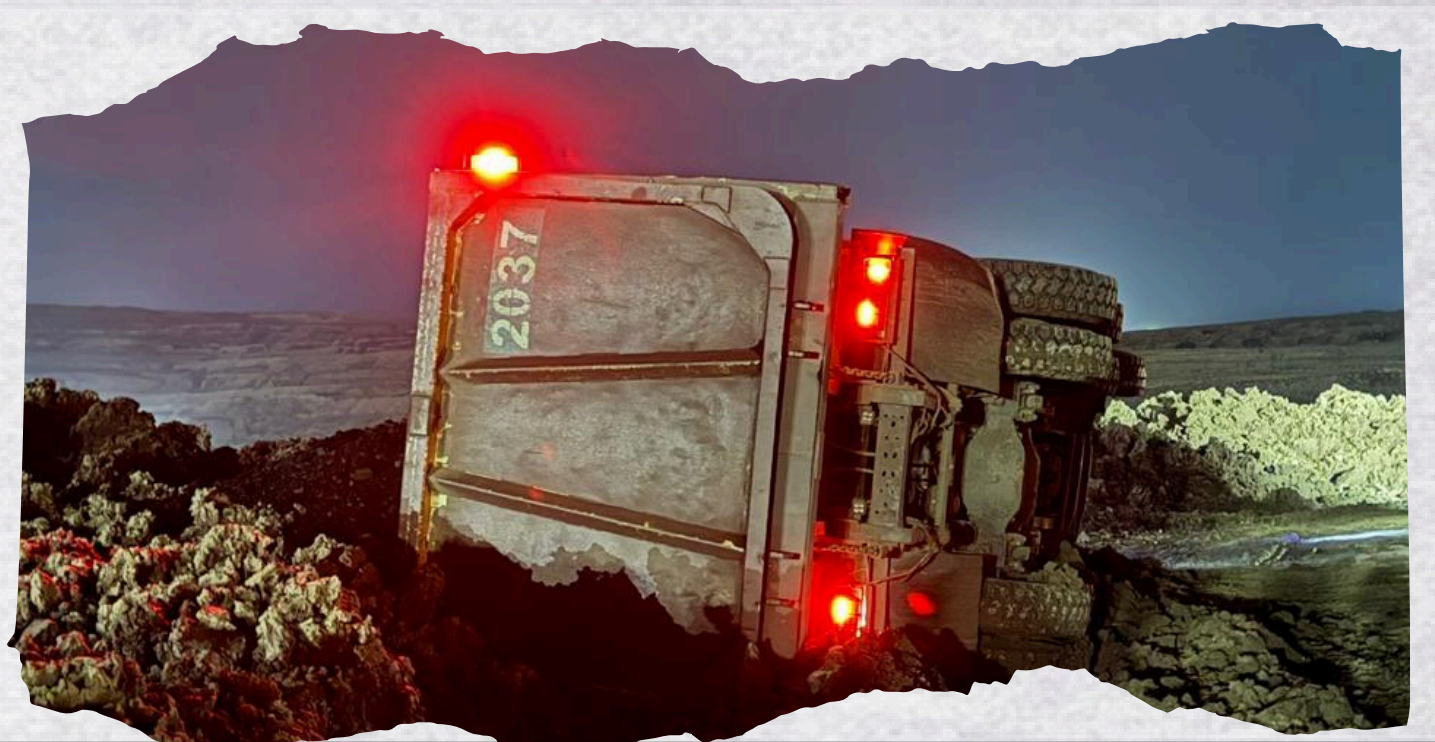
Tanggal 21 Maret 2026 pukul 02:50 WITA terjadi *accident* yang menimpa unit DT 2037. Pukul 01:30 setelah *Rest Time* Driver di arahkan untuk membawa unit menuju PC 2193 Seam A2 Pit MKP. pada pukul 02.01 Wita *Driver* melakukan loading material di ritase pertama dan membawa muatan batubaranya ke CPP 3 lalu pukul 02.24 muatan dibongkar di stokpile CPP3. kemudian pada pukul 02.41 *driver 2037* melakukan loading yang kedua, setelah vesel unit terisi penuh *driver 2037* kemudian membawa *unit* tersebut ke CPP 3 melalui rute jalur yang sama, sekitar 100 meter masuk kedalam jalur busway *chanel pro 5* tiba-tiba unit terasa miring ke kiri, tyre depan amblas dan tidak dapat diarahkan lalu unit tersebut rebah ke sisi kiri. setelah unit tersebut rebah kemudian *Driver 2037* mematikan engine dan melaporkan ke pengawas melalui chanel radio *hauling*. sebelum pengawas datang, *Driver 2037* di bantu keluar dari cabin oleh operator HD yang sedang melintas. setelah *Driver* berhasil keluar dari cabin unit 2037, *Driver* tersebut lalu dibawa ke klinik PT MIP untuk dilakukan pemeriksaan kesehatan.

1. Terdapat Bekas genangan air di jalur sisi kiri busway yang mengakibatkan base jalan menjadi lembek
2. Belum terdapat Standar yang baku untuk mengatur standarisasi jalur *Busway*

1. Perbaiki area winrow dari spoil supaya tidak terdapat genangan air di sepanjang jalur *Busway*
2. Pembuatan prosedur yang mengatur standarisasi jalur *Busway*
