Accident DT 1078 Rebah

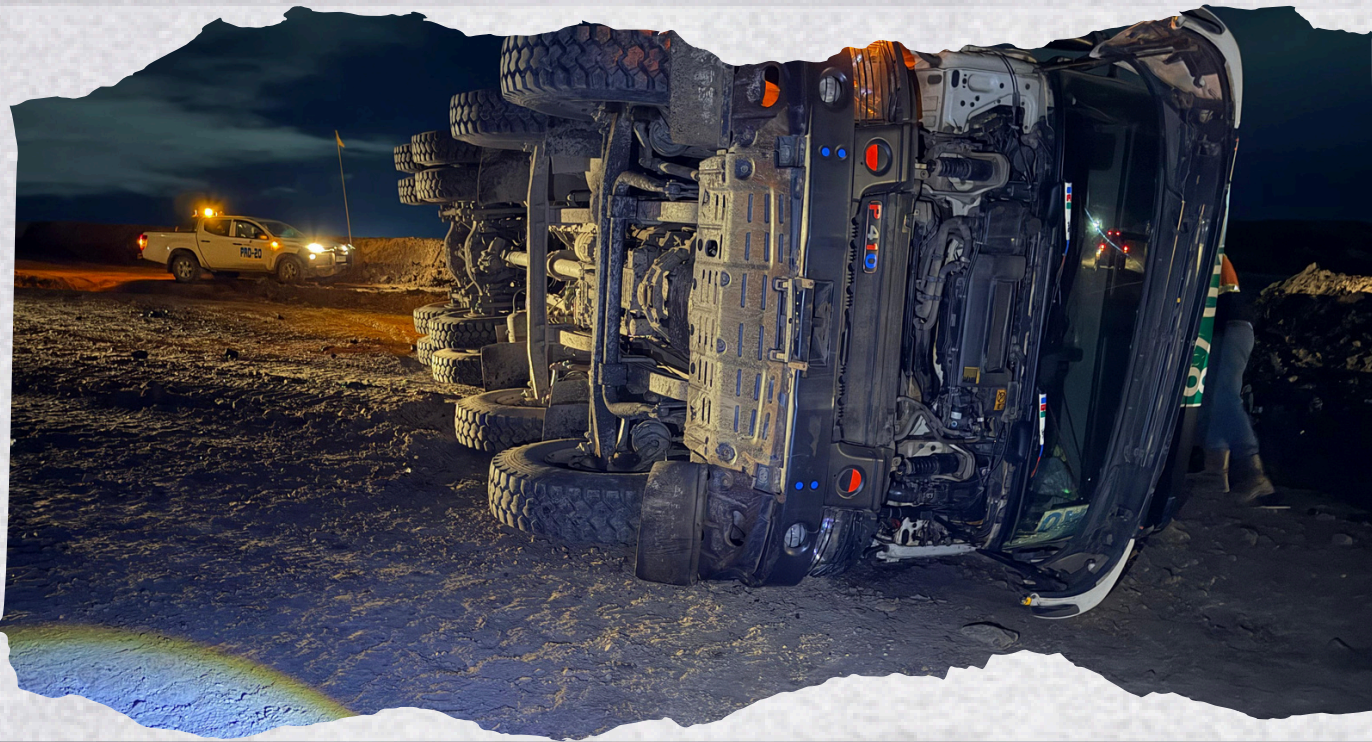
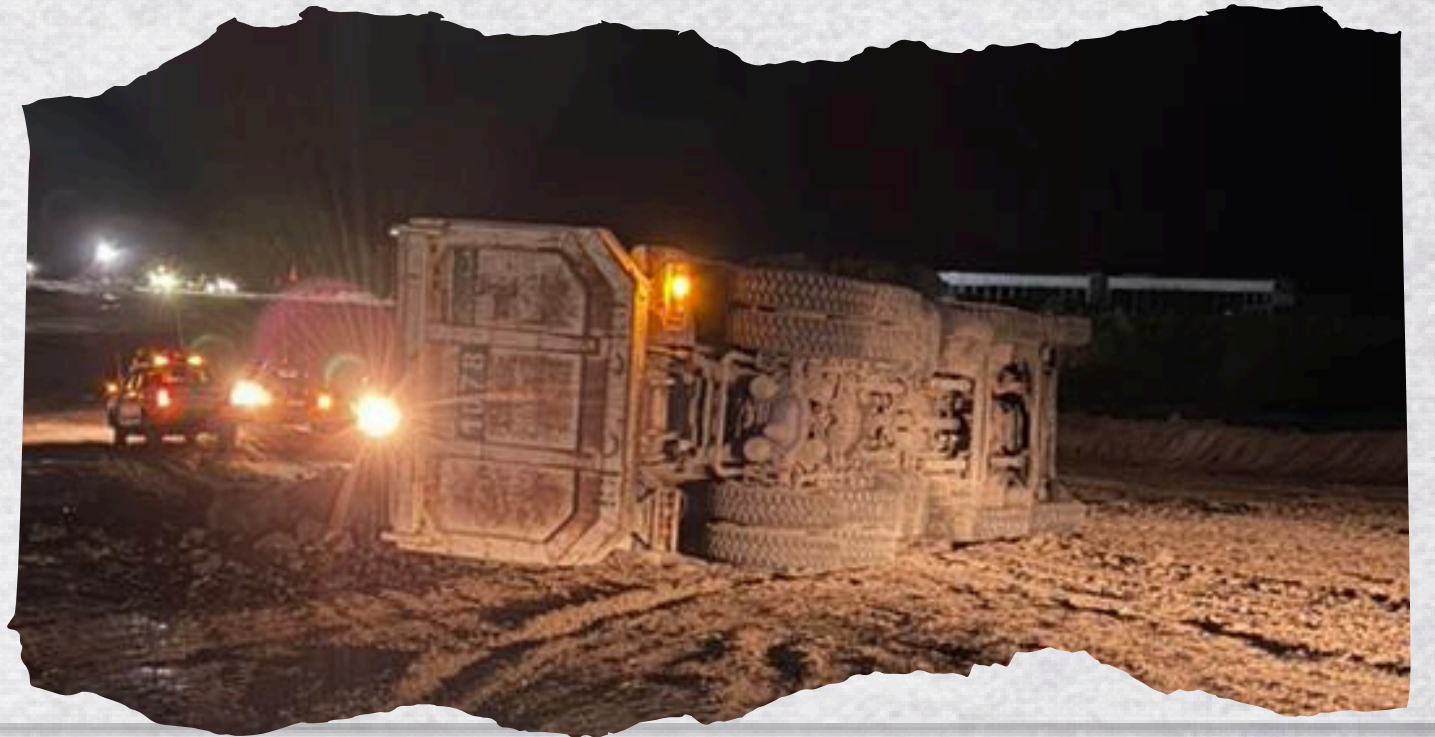
Tanggal 11 April 2026 pukul 02:05 terjadi *accident* yang menimpa unit DT 1078 di area jalan baru pro 2 PT MKP. kronologi bermula saat DT 1078 setelah melakukan loading batubara di excavator PC 2138 dan akan dibawa ke CPPI. Pada pukul 02:03 WITA saat akan menuju CPPI melewati simpang 3 jalan keluar PIT MKP, Operator DT 1078 mendapat arahan dari pengawas *Road Maintenance* PT MKP agar melewati jalur kosong dikarenakan jalur muatan sedang dilakukan perbaikan. Operator DT 1078 mengikuti arahan tersebut dan sekitar 200 meter operator DT 1078 melihat adanya area jalan baru dan berkomunikasi kepada pengawas *road maintenance* PT MKP bermaksud menanyakan apakah jalan tersebut dapat dilewati. belum ada tanggapan dari pengawas namun operator DT 1078 tetap melewati jalan tersebut, sekitar beberapa saat operator DT 1078 melihat adanya beda tinggi dan mengira unit yang di operasikan dapat melewati area beda tinggi tersebut, selang beberapa saat ketika unit sudah berada di area beda tinggi operator tidak dapat mengendalikan unit dan unit tersebut Rebah ke kiri.

1. Terdapat beda tinggi jalan yang mengakibatkan unit rebah
2. Operator DT 1078 melewati area jalan baru tanpa mengetahui kondisi jalur tersebut
3. Komunikasi dua arah yang kurang maksimal
4. Tidak ada rambu larangan atau petunjuk akses jalan baru untuk jenis unit yang diperbolehkan melintas

1. Melakukan koordinasi terkait kendala pekerjaan yang telah diberikan di awal shift yang belum dilaksanakan
2. Melakukan inspeksi dan observasi oleh semua pengawas operasional di area kerja
3. Pemasangan rambu-rambu di setiap akses jalan support atau melakukan penutupan akses tersebut
