## Jari Manis tangan kiri terjepit

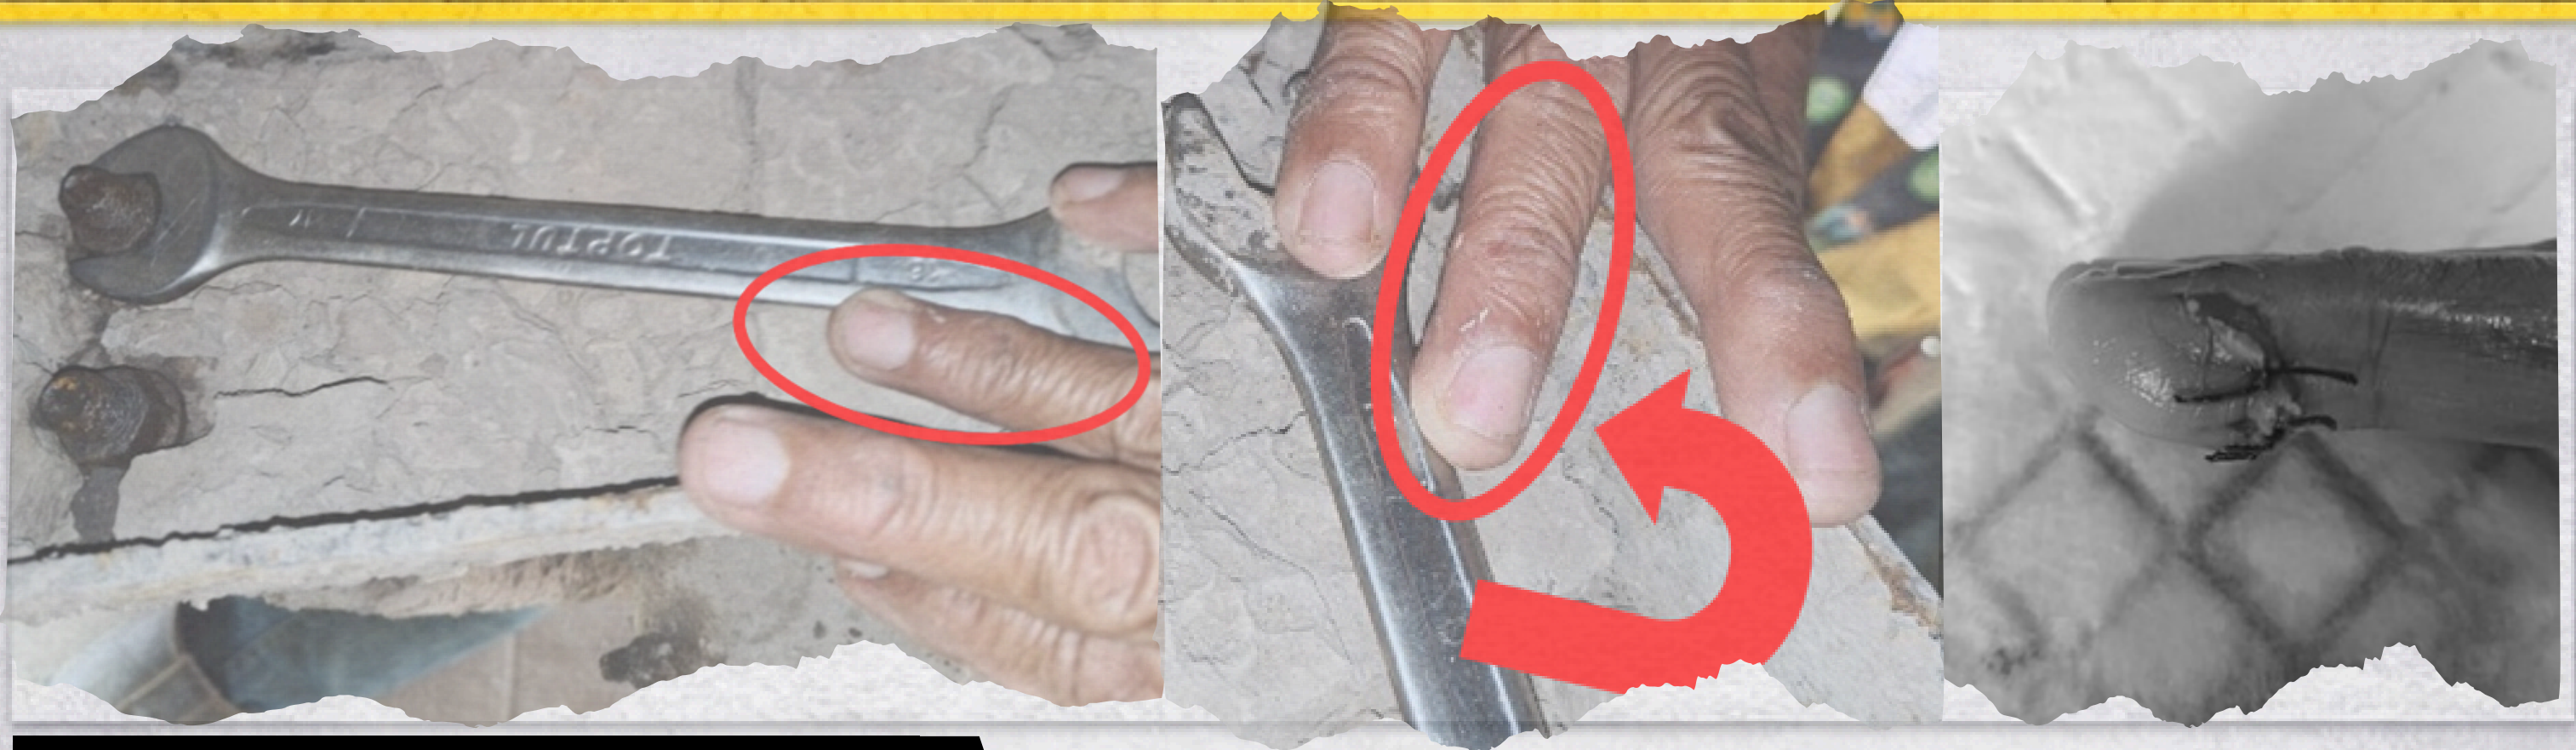
Pada hari Selasa, 30 Juni 2026 sekitar pukul 12.30 WITA, telah terjadi insiden yang menimpa seorang mekanik saat melakukan aktivitas pembongkaran baut hanger bearing support propeller shaft di area Scrap CPP 1. Kejadian bermula ketika mekanik melakukan pekerjaan membuka baut pada hanger bearing support propeller shaft dengan menggunakan kunci pas ukuran 17 untuk menahan nut, sementara pada saat yang bersamaan menggunakan kunci socket ukuran 17 untuk memutar dan membuka baut tersebut. Pada saat proses pembukaan baut berlangsung, kunci socket mengalami selip (slip) sehingga menyebabkan tangan mekanik bergerak dan jari manis tangan kiri terjepit oleh alat kerja yang digunakan, sehingga mengakibatkan cedera pada jari tersebut.

1. Mekanik menggunakan peralatan kerja (tools) yang kurang sesuai dengan kondisi pekerjaan yang dilakukan,
2. Metode kerja yang diterapkan pada saat pelaksanaan pekerjaan belum dilakukan dengan teknik yang tepat dan aman
3. Kondisi baut pada unit telah mengalami korosi sehingga memerlukan gaya yang lebih besar untuk proses pelepasan,

1. Melakukan peninjauan kembali (review) dan sosialisasi terhadap prosedur penggunaan peralatan kerja (tools) guna memastikan pemilihan dan penggunaan peralatan yang sesuai dengan jenis pekerjaan, kondisi material, serta potensi bahaya yang ada, sehingga risiko terjadinya insiden serupa dapat diminimalkan.
