## Jari Kelingking Tangan Kiri Mekanik Terjepit Shank Ripper Grader

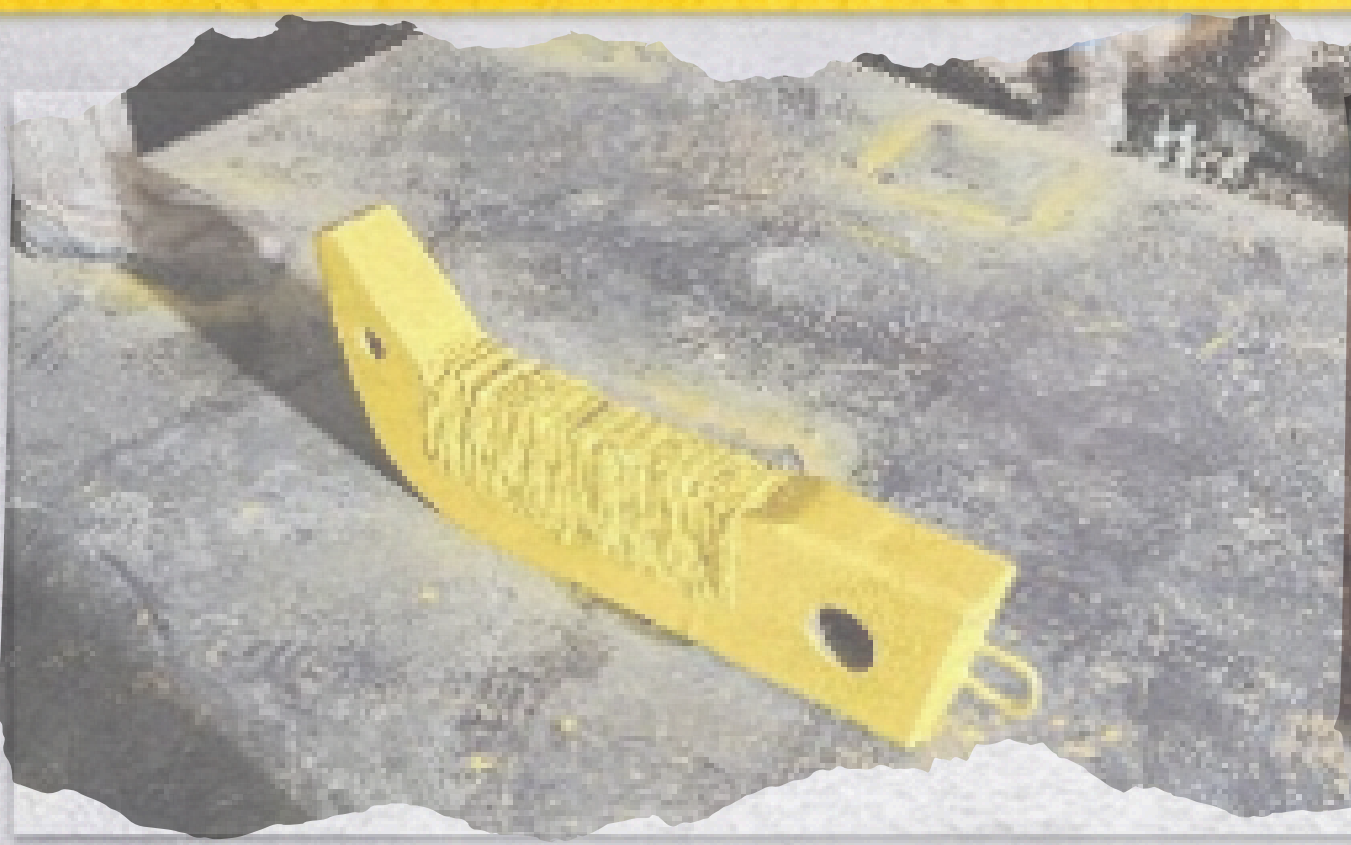
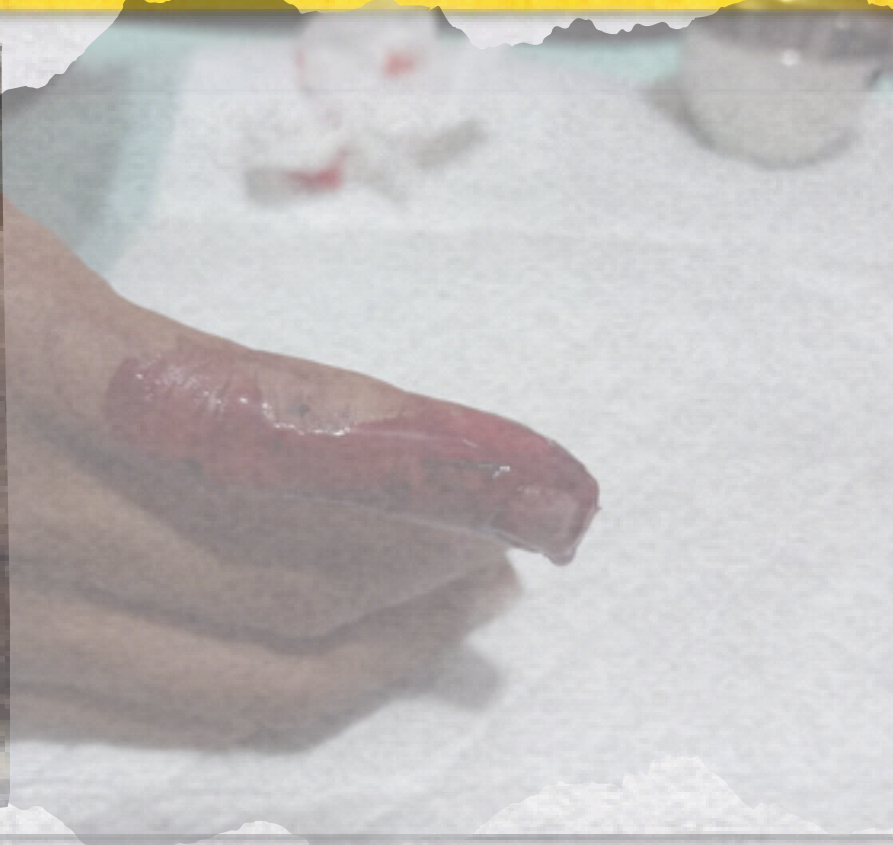
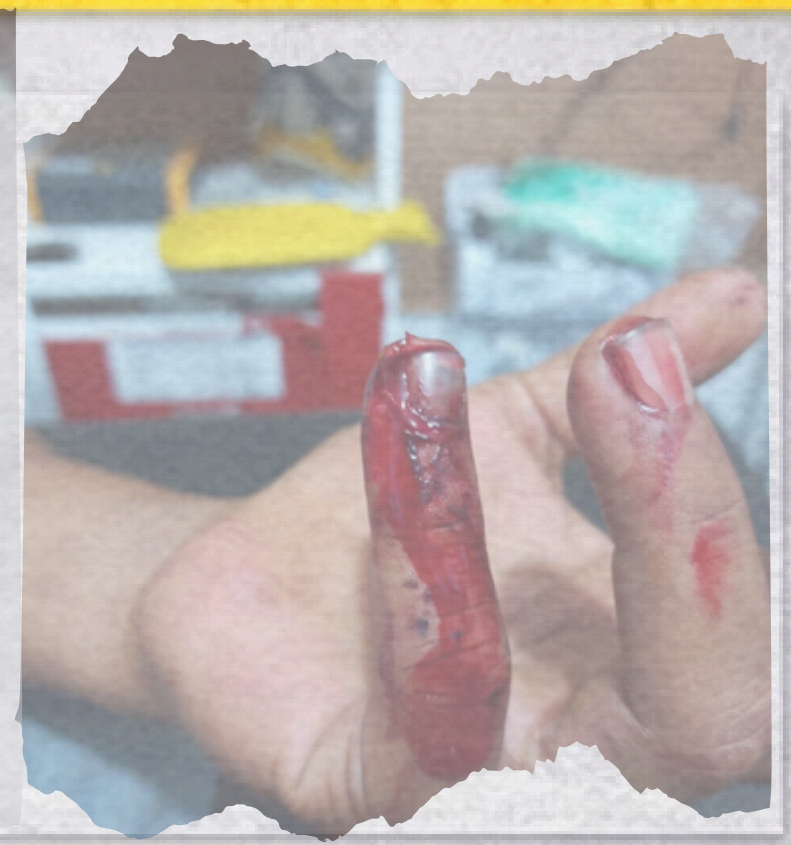
Pada hari Senin, 06 Juli 2026 sekitar pukul 16.30 WITA, telah terjadi accident Medical Treatment Injury yang menimpa seorang mekanik. Kejadian bermula saat hendak memindahkan shank ripper seberat 30 kg ke atas rak penyimpanan Ground Engaging Tools (GET). Karena menilai shank ripper tersebut terlalu berat untuk diangkat satu orang, akhirnya diangkat oleh dua orang. Sebelum melakukan pengangkatan shank ripper ke atas rak, mekanik memberikan instruksi kerekannya untuk meletakkan shank ripper dalam posisi rebah diatas rak dan segera dilepaskan setelah sampai di rak penyimpanan. Namun, rekan kerjanya (mekanik yang mengalami accident/korban) terlambat merespons instruksi tersebut, sehingga jari kelingking tangan kirinya terjepit shank ripper seberat 30 kg dan mengalami pendarahan.

1. Mekanik kurang memahami resiko pengangkatan shank ripper ke rak penyimpanan Ground Engage Tools (GET)
2. Rak penyimpanan Ground Engange Tools (GET) belum diklasifikasikan sesuaikan dengan berat komponen
3. Mekanik (korban) kurang memahami instruksi dari rekan kerjanya saat meletakkan shank ripper grader

1. Review RAO area workshop dan JSA Reinforce poin ripper motor grader
2. Pemasangan label klasifikasi penyimpanan rak Ground Engange Tools (GET) berdasarkan berat komponen
3. Kampanye keselamatan berupa Pemasangan banner bahaya titik jepit di area workshop
4. Training bahaya titik jepit pada mekanik
