## Kejadian Berbahaya Longsoran Material Gambut dan Lumpur di Area Bundwall 22 RL +60 Pit B Rawa Selatan

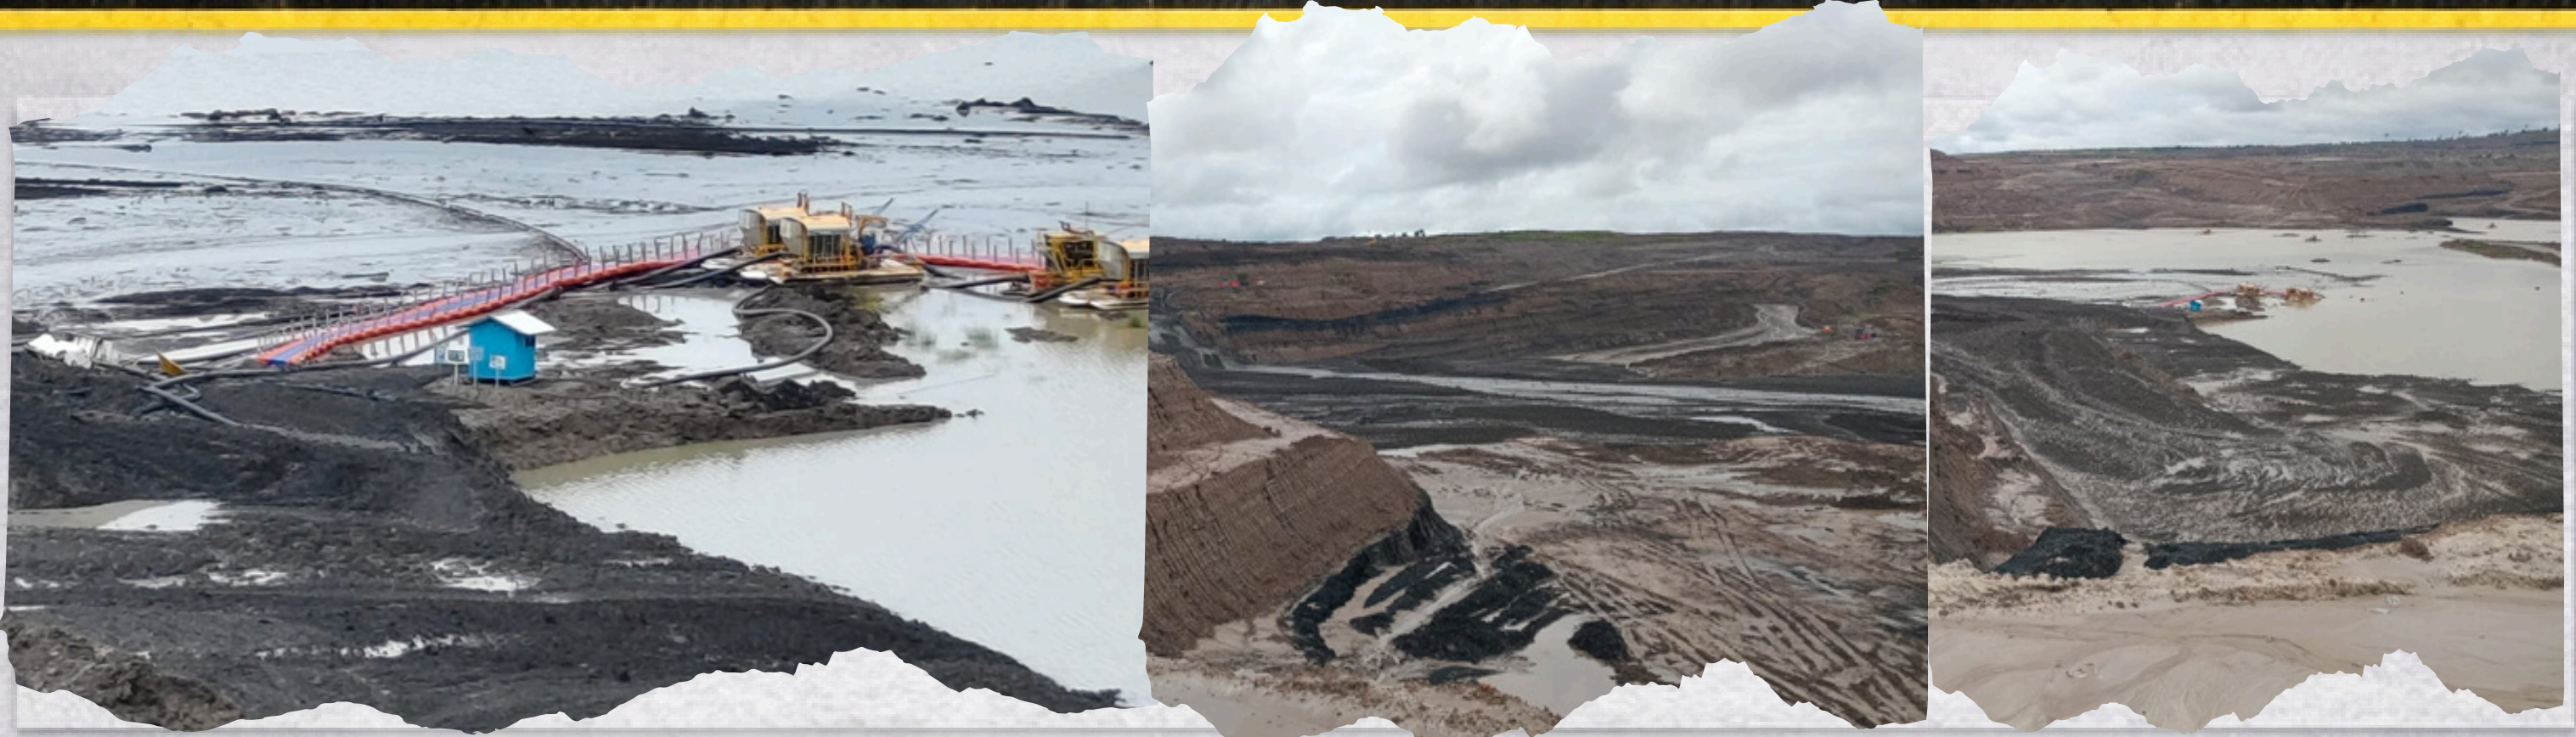
Pada hari Selasa, 7 Juli 2026, sekitar pukul 11.51 WITA, terjadi pergerakan material gambut dari area Bundwall 22 Sisi Barat RL +60 di area kerja PT. Riung Mitra Lestari. Pada hari kejadian, wilayah operasional terjadi hujan dengan curah hujan 99 mm yang berlangsung sejak tanggal 7 Juli 2026 Pukul 02.30 WITA.

Pada saat dilakukan pemantauan kondisi area, teridentifikasi adanya pergerakan material gambut dan lumpur dari Bundwall 22 sisi Barat yang kemudian meluap dan menutupi akses Jalan SE- SCI serta akses Jalan HSE yang melalui Bundwall 23 terputus. Setelah kondisi tersebut diketahui, tim operasional segera melakukan pengecekan ke lokasi kejadian dan melaporkan kondisi pergerakan material kepada atasan terkait. Selanjutnya dilakukan tindakan pengamanan area untuk mencegah risiko terhadap personel maupun peralatan yang berada di sekitar lokasi.

Pada tanggal 7 Juli mulai pukul 15.00 WITA dilakukan blocking area untuk menutup jalur longsoran di Bundwall 22 sisi Barat dengan dumping material di jalur tersebut dan dilakukan perkuatan di bundwall 22 dan 23 untuk mengantisipasi pergerakan longsoran susulan karena masih terdapat pergerakan material disposal terhadap bundwall 22 sisi timur serta membuka akses jalan SE-SCI hingga tanggal 10 Juli 2026. Pada tanggal 10 Juli Pukul 07.45 WITA terjadi longsoran susulan dari Bundwall 22 sisi timur yang menyebabkan akses Jalan SE - SCI kembali tertutup material longsoran. Pergerakan material longsoran baru benar-benar berhenti pada tanggal 10 Juli Pukul 23.28 WITA.

1. PT RML tetap melakukan dumping di area mudcell RL+115, tetapi tidak meneruskan dumping di utara bundwall 23 RL+70 sebagai kaki disposal.
2. Tidak ada saluran air terbentuk dengan baik, sehingga membuat air tertahan.
3. Melakukan pembentukan kaki disposal tetapi tidak sesuai dengan desain, sehingga tidak bisa menahan beban material lumpur

1. Melakukan pembentukan drainase sesuai dengan staging plan
2. Melakukan pembentukan counterweight di sisi selatan bundwall 22
3. Sosialisasi terhadap seluruh operator tentang bahaya longsor
4. Membuat Flyer tentang Material Sliding
