EDISI 13  
AGUSTUS 2025

### “HD 785-4322 MENABRAK BELAKANG HD 785-4145”

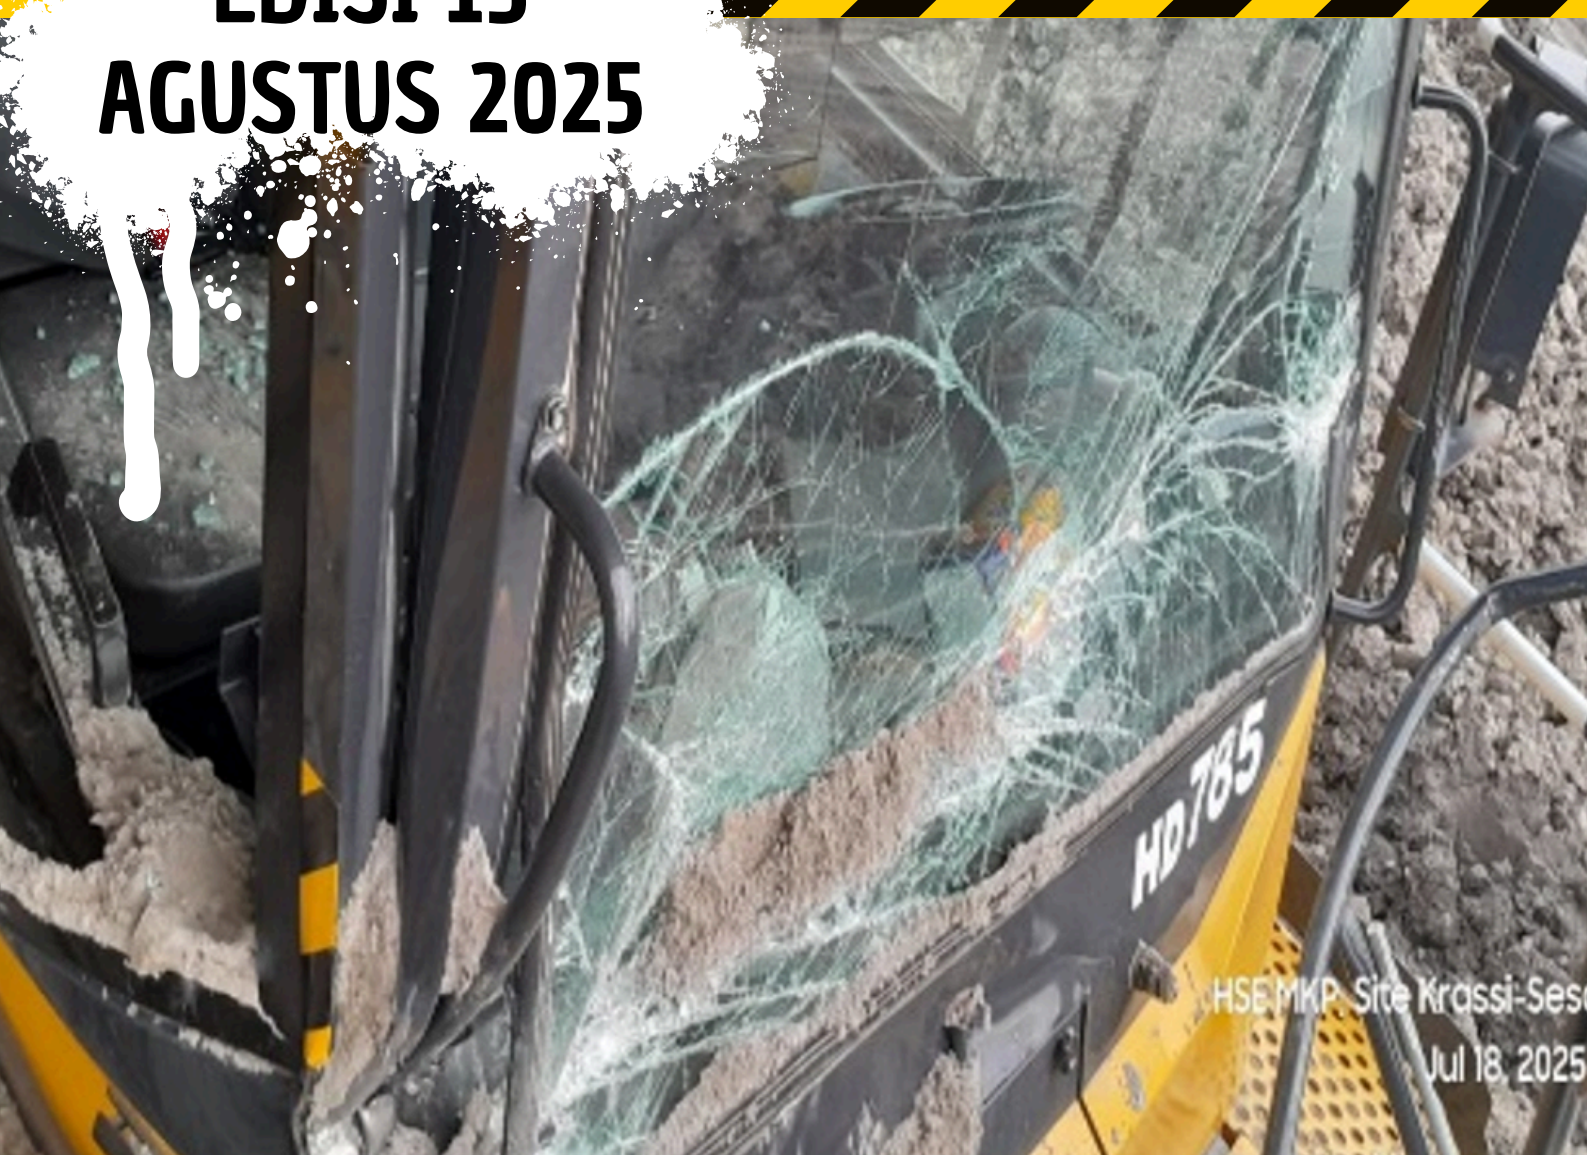
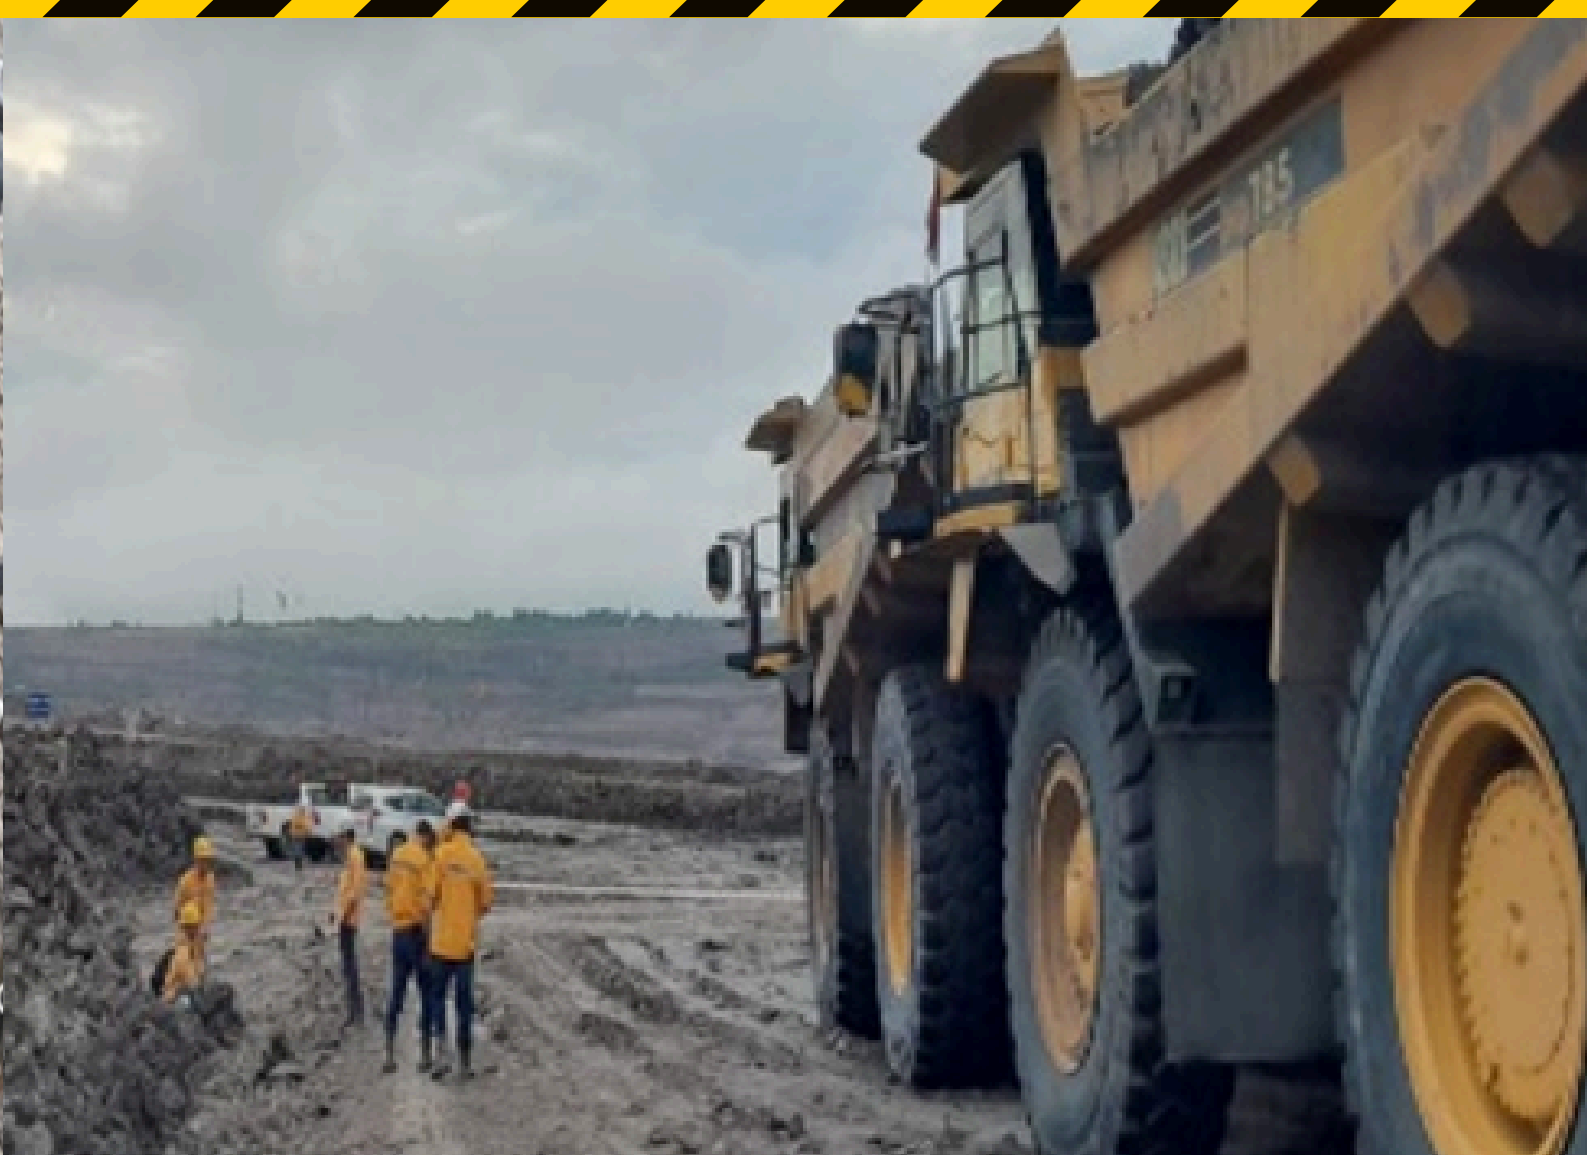
Pada hari Jumat, 18 Juli 2025 pukul 01.21 WITA, terjadi kejadian di area Bottom Ram JL Manggis melibatkan unit HD 785-4322 dan HD 785-4145. Operator HD 785-4322, saat istirahat tidur di area disposal OPD utara RL-90, kemudian keluar untuk kencing. Setelah itu, unit HD 785-4322 melakukan loading di PC 2000-2147 dan kembali ke area dumping OPD utara RL-90. Pada pukul 01.19 WITA, diturunkan jalan Manggis, HD 785-4322 beriringan dengan HD 785-4145 yang sedang loading di PC 2000-279. Unit HD 785-4145 berhenti di rambu give way di simpang Bottom Ram untuk memberi jalan pada unit lain, sementara HD 785-4322 menabraknya dari belakang karena operatornya mengalami microsleep. Tidak ada cedera pada operator atau tumpahan material/limbah B3, namun terjadi kerusakan pada unit HD 785-4322.

- Operator HD 785-4322 mengoperasikan unit dalam kondisi fatigue/microsleep
- Operator tidak melaporkan kondisi fatigue kepada pengawas saat mengoperasikan unit HD 785-4322
- Operator tidak menjaga jarak aman beriringan unit yang ada di depannya (HD 785-4145)
- Operator merasa masih mampu mengoperasikan unit HD 785-4322 dalam kondisi fatigue/microsleep
- Operator percaya diri dan tetap mengoperasikan unitnya

- Larangan menutup kepala dengan handuk yang menghalangi dashcam.
- Resosialisasi alur pelaporan fatigue melalui re-induksi, P5M, dan training.
- Pemasangan CCTV di mess untuk pemantauan jam istirahat.
- Penambahan alarm jam tidur di setiap mess.
- Stiker “Wajib Lapor Fatigue” di setiap unit HD dan unit bergerak.
- Sosialisasi kejadian saat safety talk dan P5M.
