Insiden Kontak Antar Unit di Area Pitstop Saat Manuver Mundur

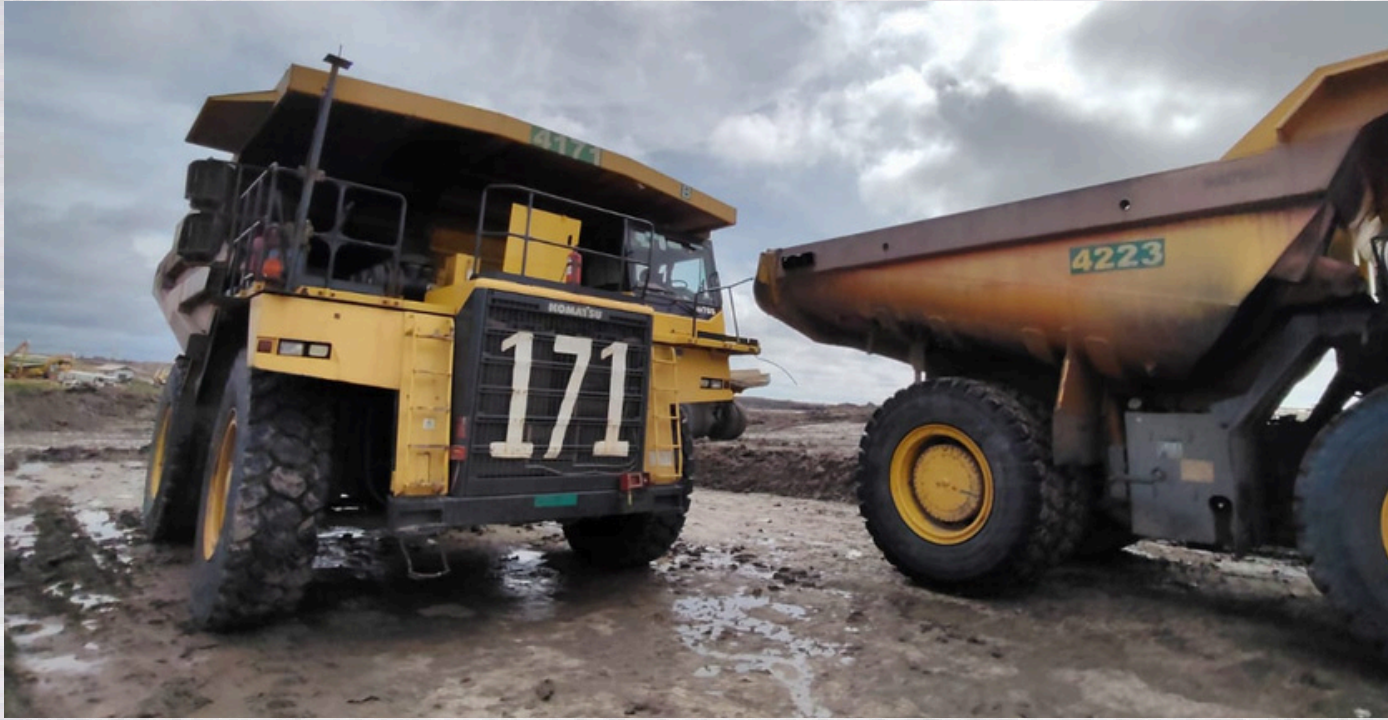
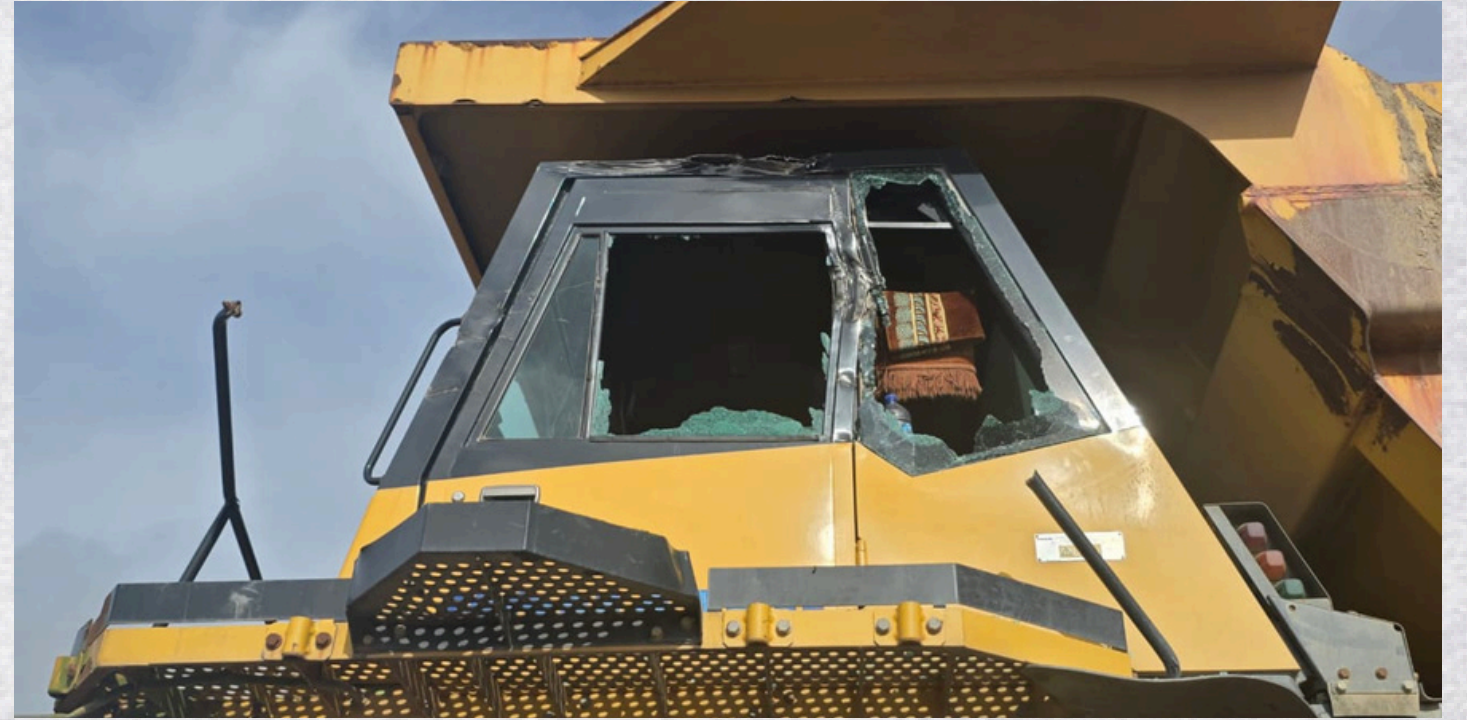
Pada tanggal **2 Januari 2026** Shift 1 sekitar **pukul 08.20 WITA** , operator yang mengoperasikan **unit HD 4223 di area pitstop PT RML**, saat melakukan manuver mundur untuk keluar dari pitstop, **operator tidak melakukan pengecekan menyeluruh ke spion sisi kanan**. Tanpa disadari, **HD 4223 menyenggol unit HD 4171 yang terparkir dalam kondisi breakdown**. Operator kemudian menghentikan unit, melakukan pengecekan, dan melaporkan kejadian ke dispatch dan tim HSE.

Akibat kejadian kecelakaan terdapat kerusakan **handrail kiri HD 4171 terlepas dan kaca pintu kiri pecah**. **Tidak terdapat korban jiwa maupun cedera akibat kejadian tersebut**.

- 1 Ruang gerak yang terbatas
> Belum terdapat area khusus parkir unit HD selain unit yang dilakukan maintenance.
- 2 Operator hanya berfokus pada spion sebelah kiri dan tidak melihat HD 4171 yang berada di sisi kanan

- 1 Refresh MTO, Training Duga Bahaya, Safety Recall Prosedur mundur HD 785
- 2 Sosialisasi Kepada Operator HD terkait penanganan Trouble shooting
- 3 Review RAO & JSA Mengoperasikan Unit HD785
- 4 Maintenance Akses Keluar - Masuk Area Pitstop serta Pengajuan Rencana Parkir Sementara Unit HD 785
