Operator Tertimpa Unit HD 789

Kronologi Kejadian

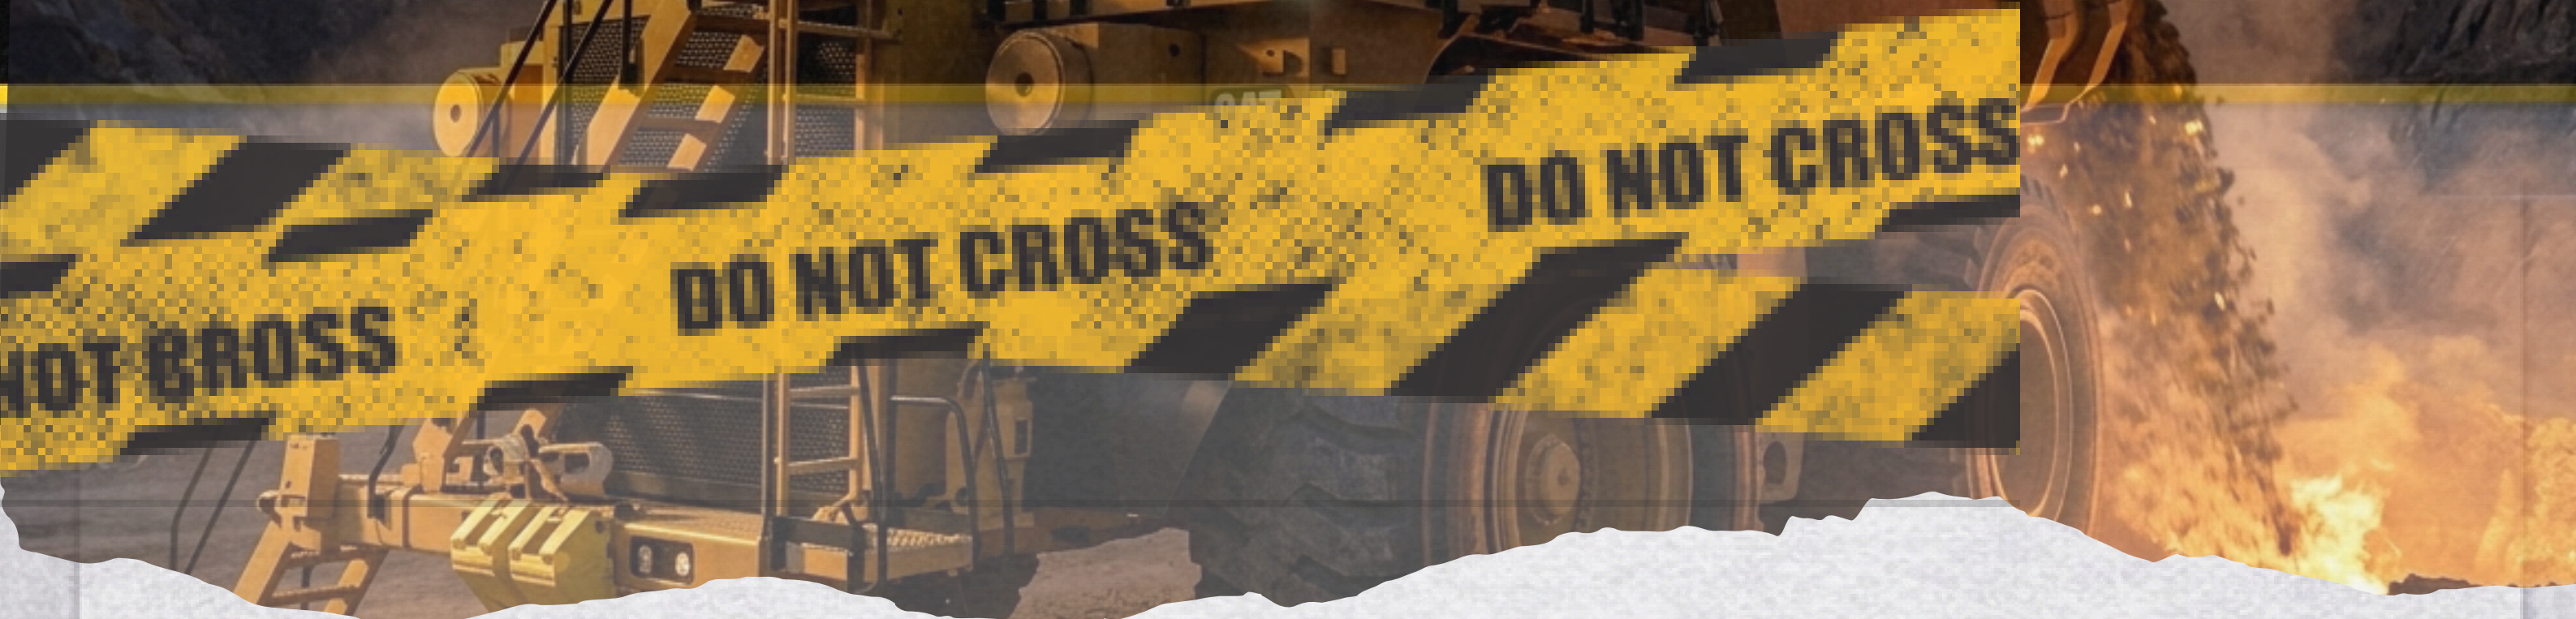
Pada Hari Jumat, tanggal 29 Mei 2026 sekitar pukul 01.28 WITA. Salah seorang karyawan PT Borneo Prima Jasa, labor *supply* di bawah departemen Bintang, Divisi Mining Operation, PT Kaltim Prima Coal, Jabatan operator Alat Berat, mengalami cedera **FATAL** tertimpa ban posisi #1 depan kiri Dump Truck CAT 789 setelah keluar dari truck dengan cara melompat karena truk terperosok pada saat bergerak mundur untuk dumping. Saat unit bergerak mundur untuk melakukan dumping muatan *over burden* di dumping point, unit terperosok hingga bagian depan truk terangkat dan muatan tertumpah ke belakang. Bersamaan dengan itu, operator keluar menuju depan kabin dan berdiri di *housing air cleaner*, kemudian melompat. Setelah muatan habis terbang, bagian depan truk kembali turun dan posisi ban #1 menimpa korban. Operator Dozer E553 yang melihat kejadian tersebut segera turun dari dozer mencari korban dan menemukan korban di bawah ban posisi #1. Operator Dozer langsung menghubungi pengawas untuk melaporkan kejadian tersebut.

1. Unit terperosok saat melakukan proses dumping (pembuangan) material, yang menyebabkan bagian depan truk terangkat.
2. Korban keluar dari kabin dan turun ke depan kendaraan.
3. Saat muatan habis, bagian depan truk turun kembali ke posisi normal dan ban depan kiri kendaraan menimpa korban.

1. Inspeksi seluruh area kerja sebelum-selama-setelah kegiatan berlangsung
2. Tidak keluar kabin selama kondisi tidak aman
3. Jarak aman antar unit dan manusia
4. Penyediaan penerangan di area disposal, Persimpangan dan area kritis (berdasarkan assesment)
